Proyecto: Luís A. de Herrera

Tanque de Amortiguación
Plaza Matteotti

Estudio Geotécnico

Comitente: Intendencia de Montevideo

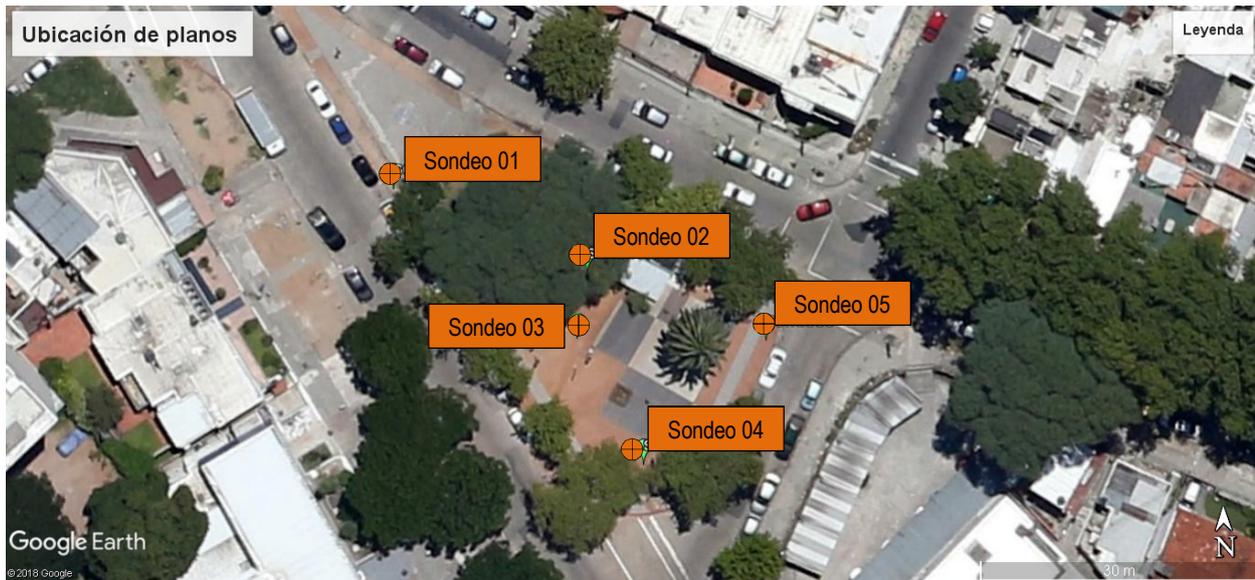
ILUSTRACIÓN 2 – ESQUEMA DE UBICACIÓN DE SONDEOS EN EL PREDIO DE ESTUDIO

En la Tabla 1, presentamos las coordenadas de los sondeos, mientras que en la Ilustración 2 se observa el esquema de las ubicaciones de los mismos.

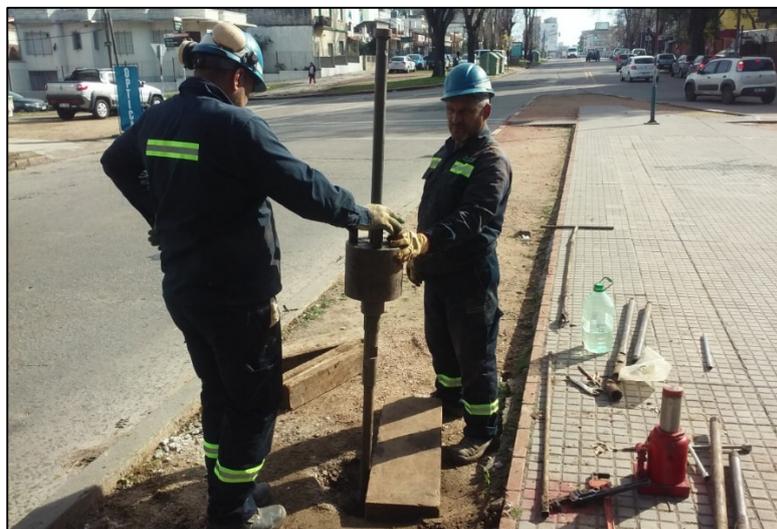
ILUSTRACIÓN 3 - EJECUCIÓN DE ENSAYOS SPT

Se estudió mediante cinco sondeos con SPT (*norma ASTM D1586 – 84*) la zona de emplazamiento del tanque, entre los días 10/07/2018 y 11/07/2018, hasta alcanzar el rechazo, lo que corresponde a una tensión admisible (σ_{adm}) de al menos 5.0 kg/cm² en dicho ensayo.

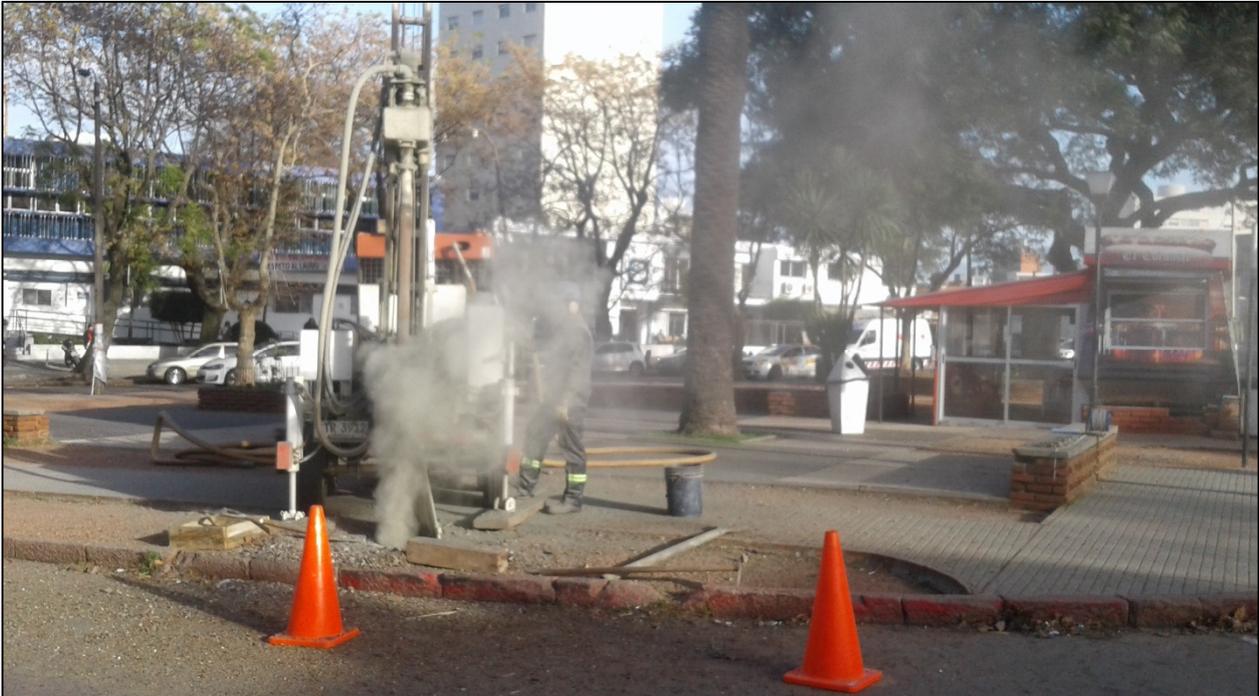
ILUSTRACIÓN 4 - SONDEO MEDIANTE PERFORACIÓN

Dicha información se complementó mediante perforaciones en los sondeos 3 y 5 (seleccionados por caracterizar los dos tipos de macizos rocosos identificados), empleando una perforadora accionada por compresor de aire a los efectos de superar las profundidades de rechazo del ensayo de penetración estándar, y diferenciar los niveles alterados, fracturados y frescos del macizo rocoso y así poder inferir su excavabilidad, así como instalar los freáticos para establecer la presencia o no de agua.

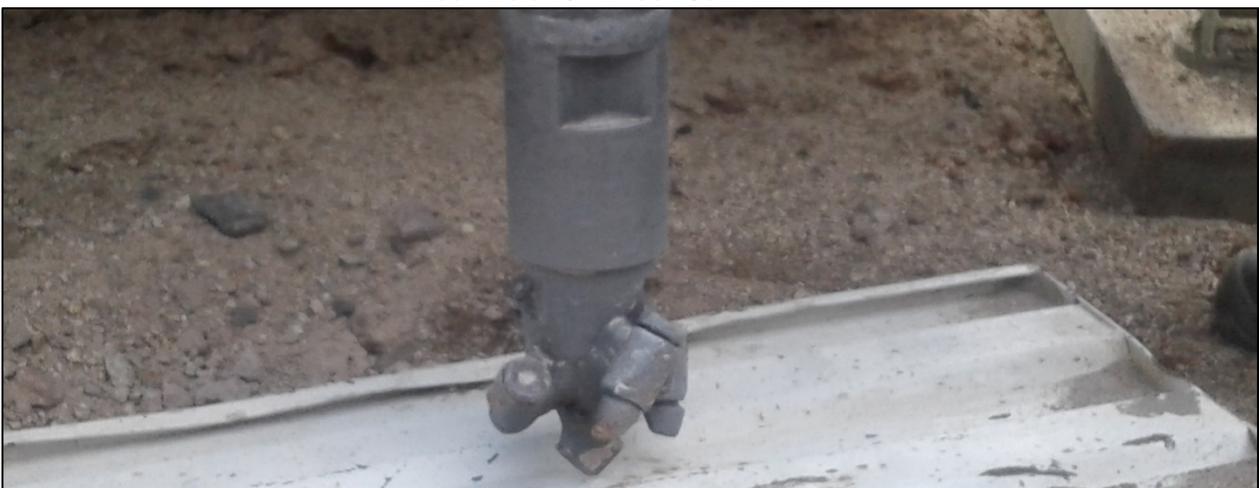
ILUSTRACIÓN 5 - BROCA COLA DE PEZ

Las herramientas seleccionadas para la exploración responden al objetivo de la misma. En una primera instancia se empleó, una broca tipo cola de pez (o “manito”) que permite remover suelos duros, y rocas alteradas mediante rotación y flujo interno de aire comprimido. Esta herramienta no permite remover rocas fracturadas o sanas, por lo que se emplea para determinar espesor del estrato alterado de roca que no es penetrable mediante SPT.

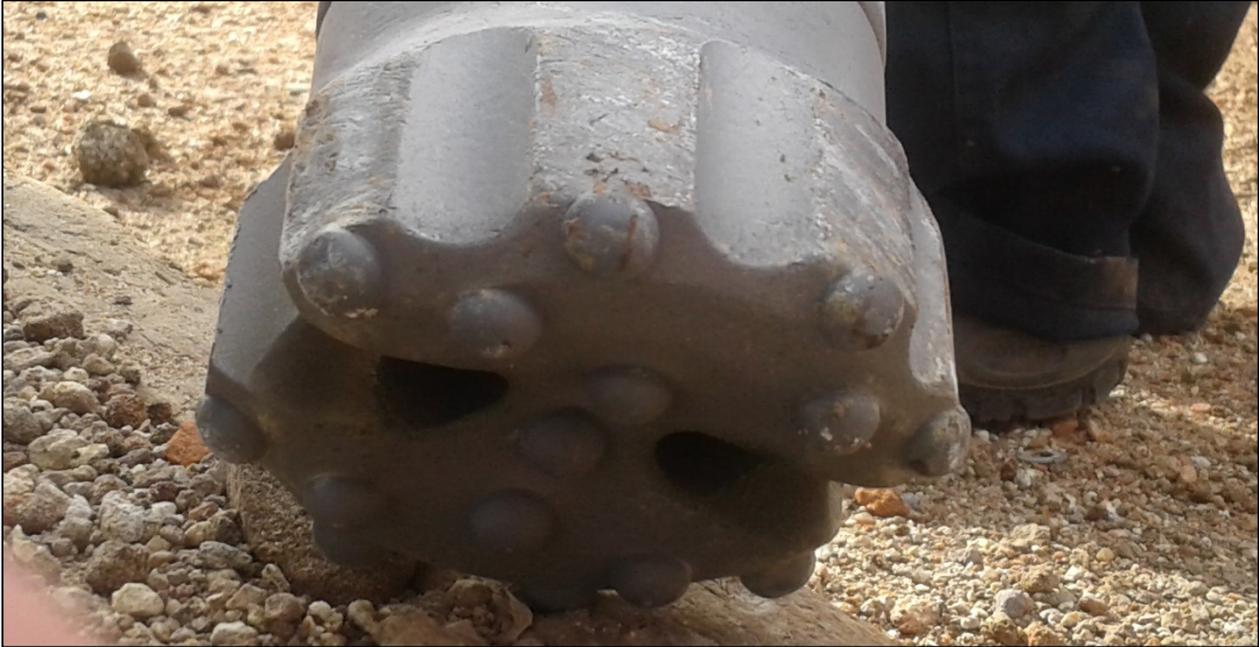
ILUSTRACIÓN 6 - MARTILLO DE FONDO (DTH)

Una vez alcanzado el estrato no perforable con cola de pez, se sustituye por martillo de fondo DTH (Down The Hole) de 4” de diámetro y se emplea rotopercusión para la roca fractura y/o sana.

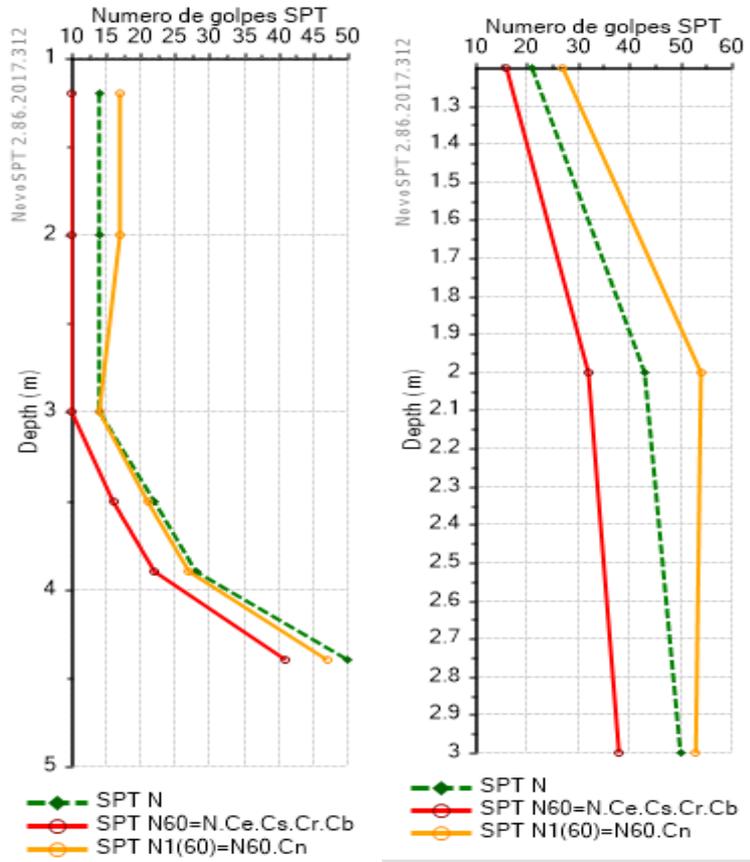
ILUSTRACIÓN 8 - CORRECCIÓN DE VALORES DE N PARA SONDEO 01 (IZQUIERDA) Y SONDEO 02 (DERECHA)

Para el presente estudio se han efectuado todas las correcciones mencionadas empleando el software NOVO SPT⁴ según lo mencionado anteriormente, obteniendo los valores de N_{60} y $N_{1(60)}$ según la siguiente ecuación:

$$C = C_e \cdot C_b \cdot C_s \cdot C_r \quad N_{60} = C \cdot N \quad N_{1(60)} = C_n \cdot N_{60}$$

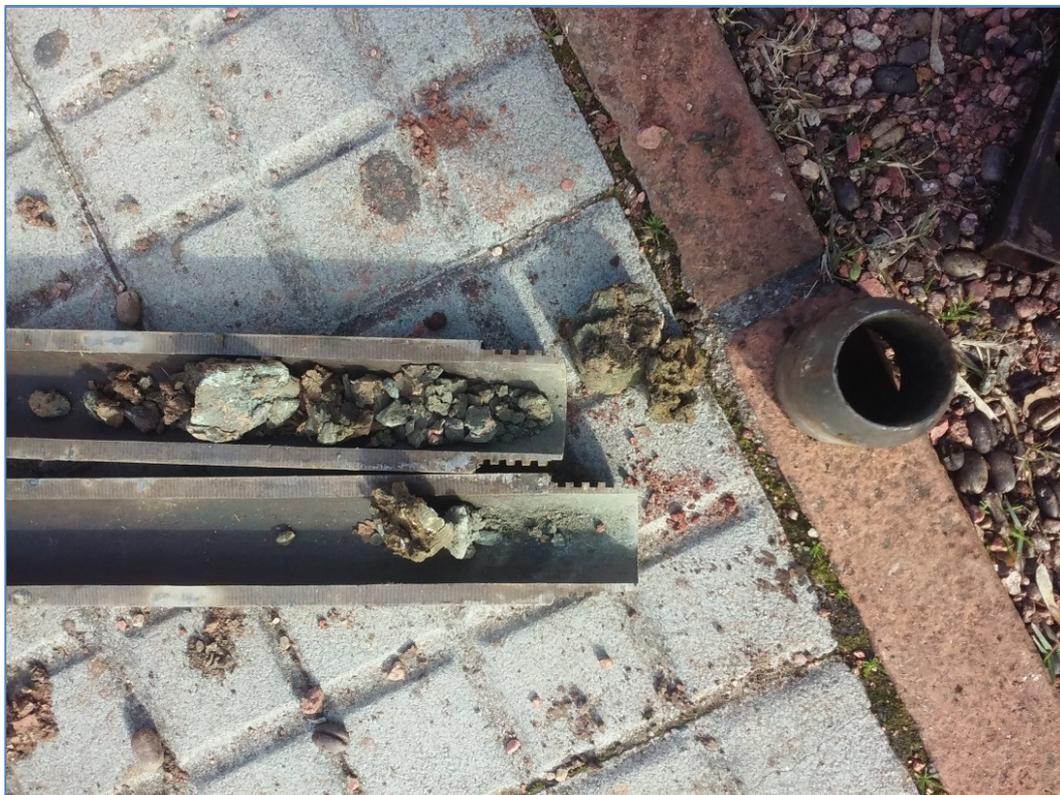
ILUSTRACIÓN 9 – ROCA ANFIBOLITA ALTERADA

Por debajo de los suelos finos de Formación Libertad, a una profundidad de entre 2.8m y 4.2m, se observan los estratos alterados de Formación Montevideo, sobre los que se produce el rechazo en el ensayo SPT. En particular, para estos niveles rocosos, hemos identificado dos unidades diferentes dentro de esta formación. Por un lado observamos rocas anfibolíticas, y por otro, rocas granítico-gnéicas, lo que es analizado más adelante en el presente documento.

Los espesores de roca alterada, son del orden de un metro, por debajo del cual se observan rocas fracturadas a frescas.

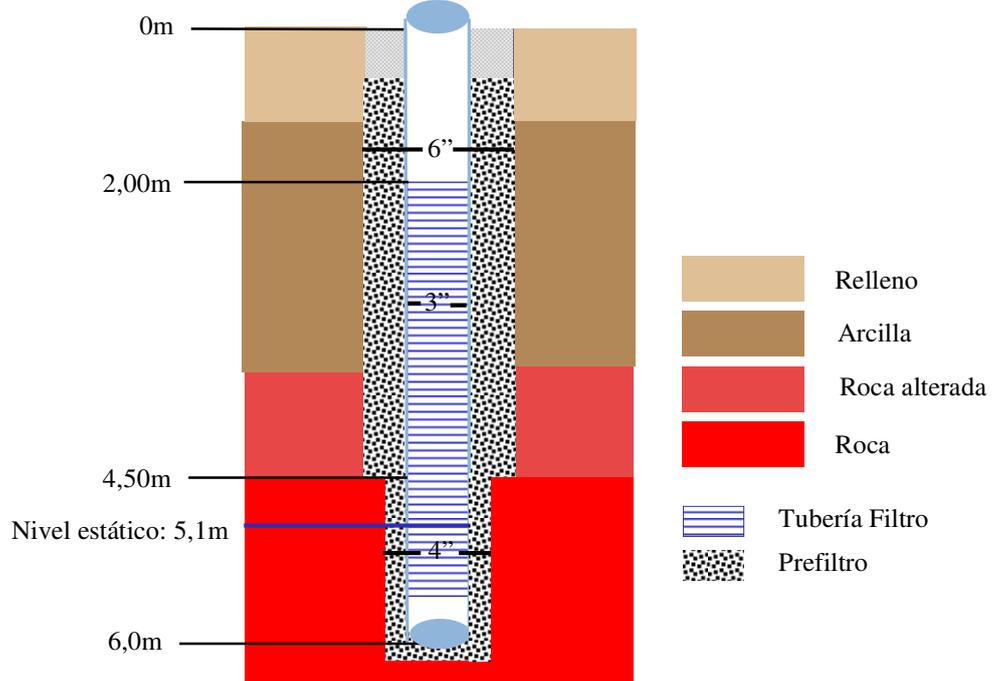
ILUSTRACIÓN 10 – ESQUEMA FREATÍMETRO SONDEOS 3

Para el Sondeo 3, en roca granítica, el nivel estático se estableció a una profundidad 5.10 m, aproximadamente en el contacto entre el nivel alterado y el fracturado/fresco (ver Ilustración 10).

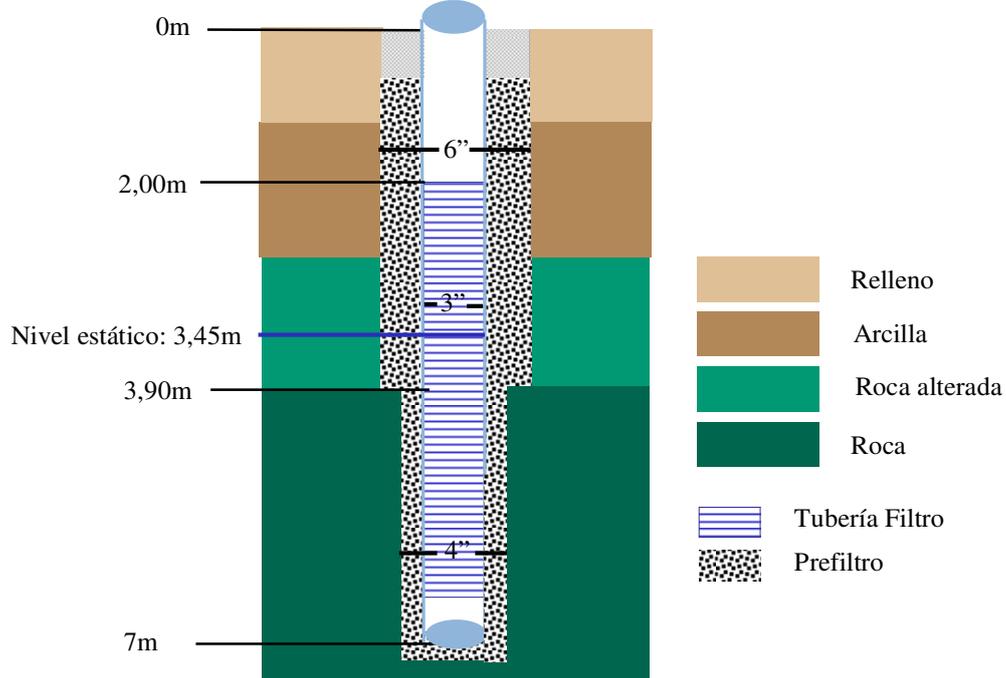
ILUSTRACIÓN 11 – ESQUEMA FREATÍMETRO SONDEOS 5

Por su parte, en el Sondeo 5, en anfibolita, el nivel estático se relevó a una profundidad de 3.45 m dentro del nivel fracturado (ver Ilustración 11).
